Luftdichtheit als Bonus bei der Bestandssanierung zu KfW-Effizienzhäusern

Michael Mahler

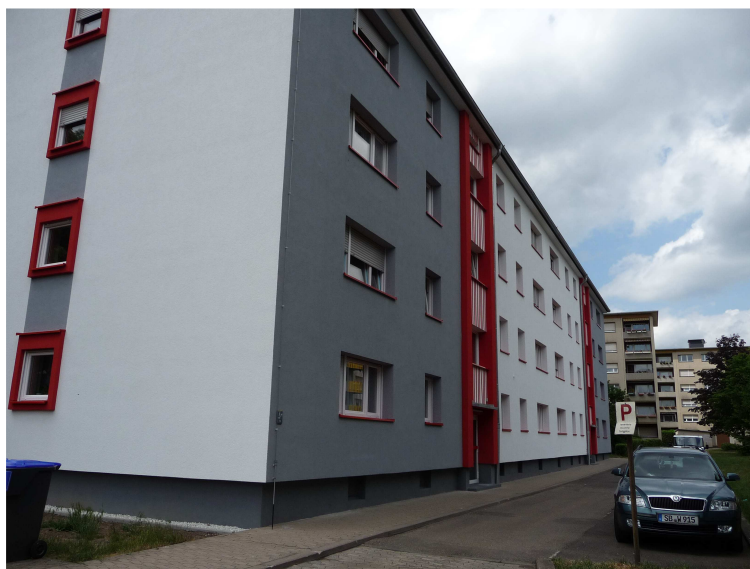
Bild 1: Ansicht Gebäudetyp 1

Der erste Gebäudetyp ist ein Mehrfamilienhaus mit 8 Wohneinheiten, welches im Zuge einer Sanierung mit neuen Fenstern, einem Wärmedämmverbundsystem, einer Kellerdeckendämmung sowie einer Dachdämmung ausgestattet wurde (siehe Bild 1). Bei der Dachkonstruktion handelt es sich um ein Satteldach. Das Dachgeschoss beinhaltet teilweise Mansarden und Trockenräume und gehört somit zum beheizten Gebäudebereich. Das Treppenhaus erstreckt sich vom Kellergeschoss bis zum Dachgeschoss und gehört ebenfalls zum beheizten Gebäudebereich und ist durch 2 Türen im Kellergeschoss vom kalten Gebäudebereich getrennt.

Von diesem Gebäudetyp wurden bisher insgesamt zehn Gebäude gemessen. Das Innenvolumen beträgt ca. 1960 m³, die Nettogrundfläche 844 m² und die Hüllfläche 1213 m². Die Gebäude werden mittels Fenster gelüftet.

Die hauptsächlichen Leckagen dieser Gebäude lagen im Bereich der Kellertüren, unverschlossener bzw. nicht korrekt verschlossener Durchdringungen zum kalten Gebäudebereich sowie den Bestandsrollladenkästen und Anschlüsse im Bereich der Dachfenster.

Die Ergebnisse zeigen, dass eine Standardsanierung in diesem Gebäudetyp trotz der vorhandenen Restleckagen insbesondere auch durch die vorhandenen Bestandsrollladenkästen zu einem positiven Ergebnis hinsichtlich der Unterschreitung der geforderten Luftwechselrate von 3,0 h⁻¹ führt. Der Mittelwert liegt bei diesem Gebäudetyp bei einer Luftwechselrate von 2,71 h⁻¹.

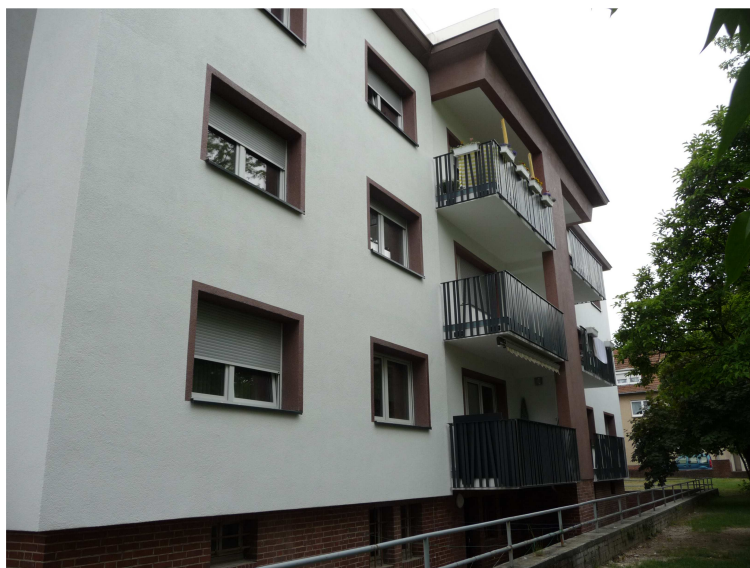
Bild 2: Ansicht Gebäudetyp 2

Der zweite Gebäudetyp ist ein Mehrfamilienhaus mit 6 Wohneinheiten, welches im Gegensatz zum ersten Gebäudetyp ein Flachdach aufweist (siehe Bild 2). Die durchgeführten Maßnahmen bestehen in diesem Fall ebenfalls aus einem Wärmedämmverbundsystem, neuen Wärmeschutzfenstern, einer Kellerdecken Dämmung sowie der Dämmung des Flachdachs. Auch hier erstreckt sich das Treppenhaus bis in den Keller und wird dort durch zwei Türen vom kalten Gebäudebereich getrennt. Von diesem Gebäudetyp wurden bisher insgesamt drei Gebäude gemessen. Das Innenvolumen beträgt ca. 2346 m³, die Nettogrundfläche 827 m² und die Hüllfläche 1482 m². Die Gebäude werden mittels Fenster gelüftet.

Die hauptsächlichsten Leckagen dieser Gebäude lagen im Bereich der Kellertüren, unverschlossener bzw. nicht korrekt verschlossener Durchdringungen zum kalten Gebäudebereich, Entlüftungsöffnungen in den Küchen sowie den Bestandsrollladenkästen. In Haus 3 wurden deutlichere Leckagen festgestellt wie z.B. größere Anschlussprobleme im Bereich der Rollladenkästen und offener Fliesenspiegel an einer Badewanne.

Aufgrund des naturgemäß dichteren Flachdachs gegenüber den Satteldächern des Gebäudetyps 1 zeigt sich bei Gebäudetyp 2 mit einem Mittelwert von 1,87 h⁻¹ ein deutlich besseres Ergebnis.

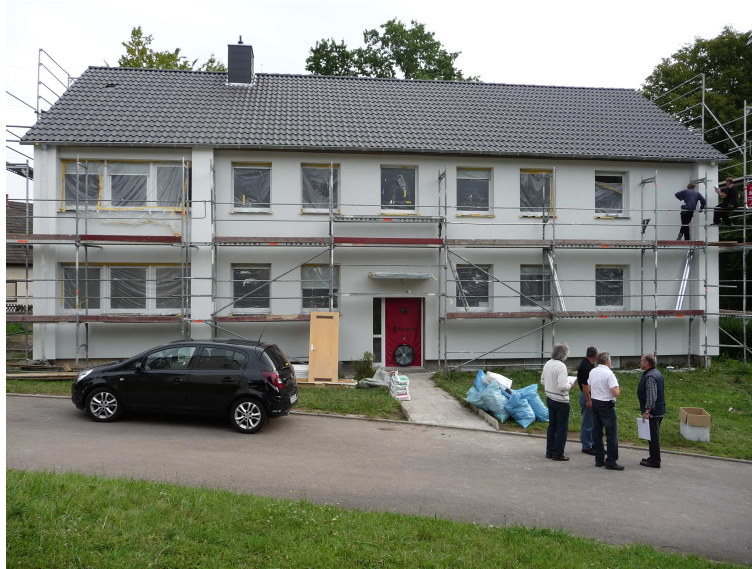
Bild 3: Ansicht Gebäudetyp 3

Der dritte Gebäudetyp ist ein Mehrfamilienhaus mit 4 Wohneinheiten, bei welchem die obere Geschossdecke gedämmt wird und somit den oberen Abschluss des beheizten Gebäudebereiches bildet (siehe Bild 3). Die weiteren durchgeführten Maßnahmen sind ein Wärmedämmverbundsystem, neuen Wärmeschutzfenstern und eine Kellerdeckendämmung. Die Türen des Treppenhauses bilden den Abschluss zum kalten Gebäudebereich. Von diesem Gebäudetyp wurden vier Gebäude gemessen. Das Innenvolumen beträgt ca. 828 m³, die Nettogrundfläche 320 m² und die Hüllfläche 678 m². Die Gebäude werden mittels Fenster gelüftet.

Die hauptsächlichsten Leckagen dieser Gebäude lagen im Bereich der Kellertüren, der Dachbodenluke, der Anschlüsse von Wasser, Abwasser und Heizung sowie der Elektroanschlusskästen in den Wohnungen. In diesen Gebäuden stellte die obere Geschossdecke den Abschluss nach oben hin dar. Aufgrund dieser verputzten Betondecke ergeben sich hier ebenfalls wesentlich bessere Messwerte als bei den Gebäuden des Gebäudetyp 1. Der Mittelwert liegt hier bei 1,33 h⁻¹.

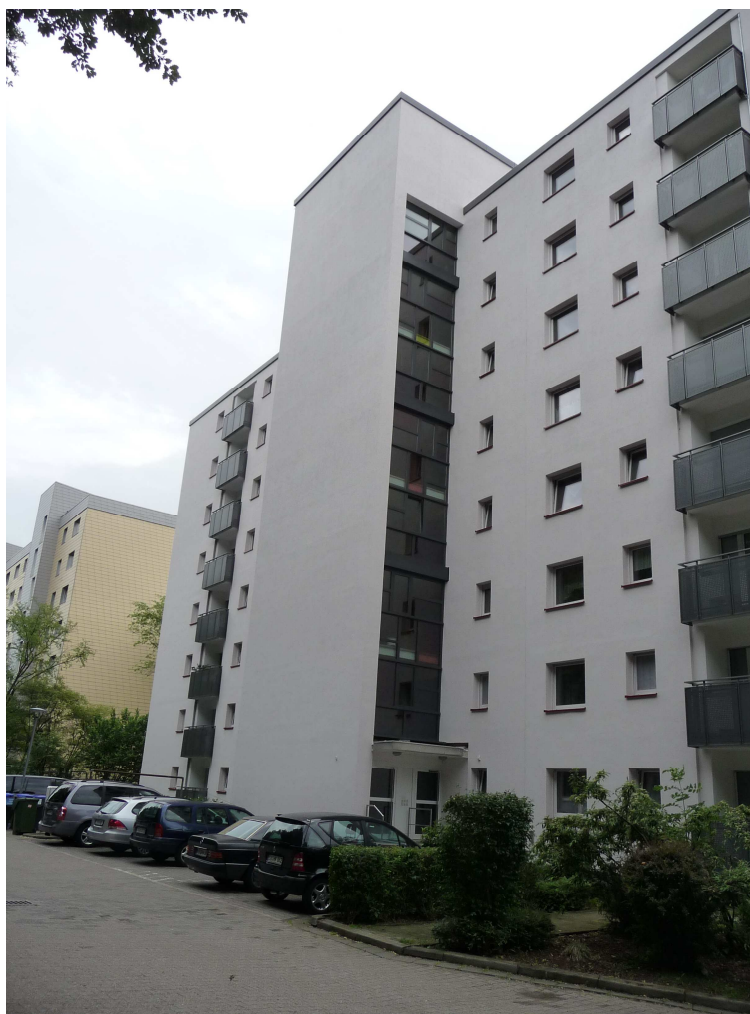
Bild 4: Ansicht Gebäudetyp 4 – Hochhaus 1

Der vierte Gebäudetyp stellt die Mehrfamilienhochhäuser dar. Von Ihnen wurden insgesamt drei verschiedene Typgebäude vermessen. Von einem Typ – mit 8 Geschossen und 24 Wohneinheiten – wurden in einem Gebäude 6 Wohnungen vermessen. Von einem weiteren Typ – mit 8 Geschossen und 24 Wohneinheiten – wurden in zwei Gebäuden jeweils 6 Wohnungen vermessen und vom dritten Typ – mit 6 Geschossen und 30 Wohneinheiten – wurden in drei Gebäuden jeweils 8 Wohnungen vermessen (siehe Bilder 4-6).

Die Hochhäuser waren während der Sanierung und der Blower-Door-Messung bewohnt und konnten daher nur Wohnungsweise gemessen werden. Die durchgeführten Maßnahmen bestanden aus der Anbringung eines Wärmedämmverbundsystems, dem Einsatz neuer Wärmeschutzfenster, der Anbringung einer Kellerdeckendämmung sowie der Sanierung der Flachdächer mit entsprechender Wärmedämmung. Die gemessenen Wohnungen hatten unterschiedliche Größen. Die Parameter der Wohnungen ist in Tabelle 1 dargestellt. Die Gebäude werden mittels Fenster gelüftet.

Das Hochhaus 1 erreicht eine Luftwechselrate von im Mittel 2,42 h⁻¹ und hat somit den schlechtesten n₅₀-Wert der Hochhäuser. Dies liegt zum einen daran, dass in diesem Hochhaus in allen Geschossen Rollladenkästen vorhanden waren, wohin gegen in den anderen Hochhäusern nur im Erdgeschoss Rollladenkästen vorhanden waren. Zum anderen wurden in diesem Gebäude auch vermehrt Leckagen im Bereich von Decken- und Fußbodenanschlüssen sowie von Fensteranschlüssen festgestellt. Im Hochhaus 2a und 2b, die sich nur durch leicht andere Grundrisse unterscheiden, wurden Luftwechselraten von im Mittel 0,94 h⁻¹ und 1,37 h⁻¹ gemessen. Hier kann man auch – bis auf eine Ausnahme – einen deutlich höheren Luftwechsel in den Erdgeschosswohnungen aufgrund der Rollladenkästen feststellen. Ein ähnliches Verhalten zeigt sich bei den Gebäuden des Hochhaustyps 3, bei welchen Mittelwerte von 0,98 h⁻¹, 1,23 h⁻¹ und 0,74 h⁻¹ gemessen wurden. Die Hochhäuser erreichen demnach alle die Vorgaben der EnEV, wobei sich die besten Werte um 0,74 h⁻¹ bis 1,37 h⁻¹ vor allem auch durch die nicht vorhandenen Rollladenkästen in den oberen Stockwerken ergeben.
